INGENIERÍA EN EDIFICACIÓN PROYECTO FINAL DE GRADO

DESARROLLO DE PRÁCTICA DE OBRA PARA EL CONTROL- EJECUCIÓN Y COSTE-TIEMPO DE UN EDIFICIO PLURIFAMILIAR EN LA CIUDAD DE LA JUSTICIA DE HOSPITALET DE LLOBREGAT

**García Calahorro, Cristina
Gómez Soberón, José Manuel
Marzo 2010**

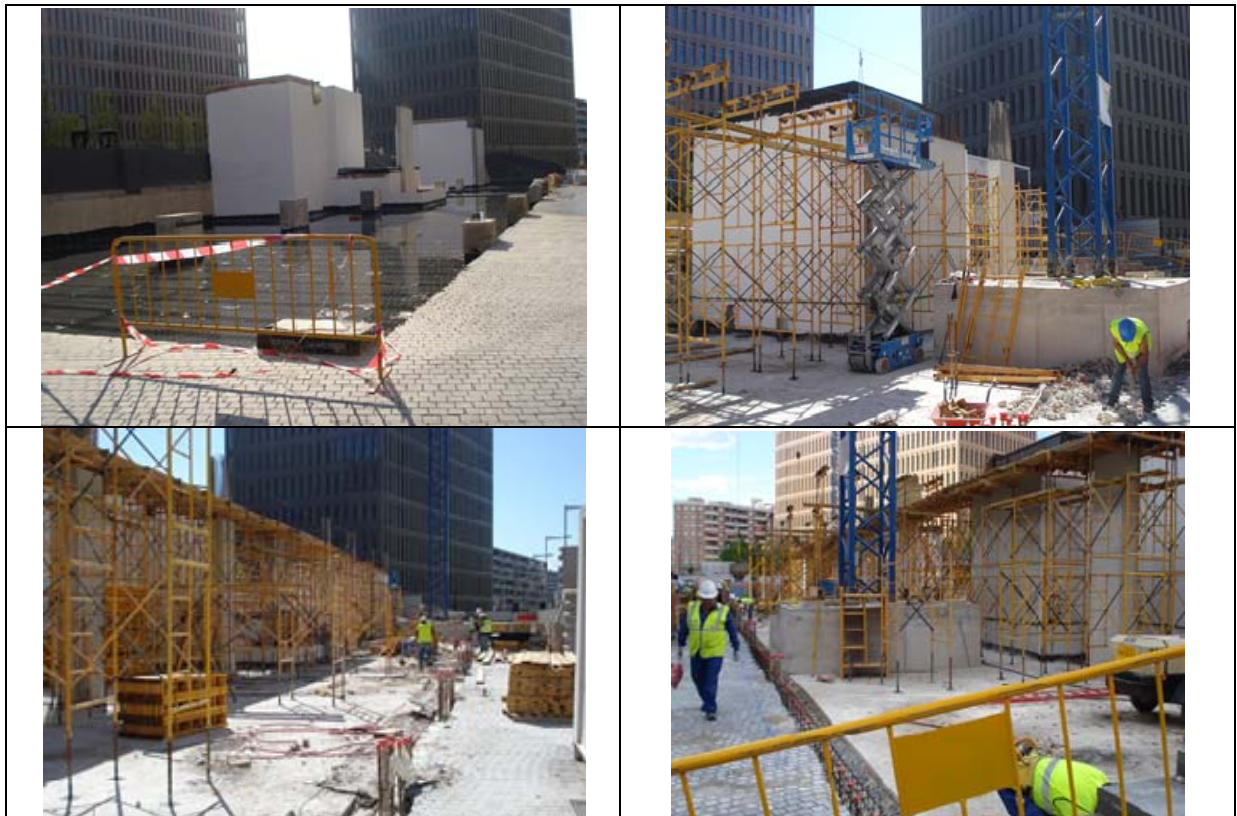
Fig. 2.1.1 Evolución del mes de abril '09

Al inicio de la obra nos encontramos con la losa del aparcamiento de toda la Ciudad de la Justicia. Ésta está impermeabilizada, con los enanos de los pilares centrales y de fachada, y los badalots de las salidas del parking en proceso de construcción.

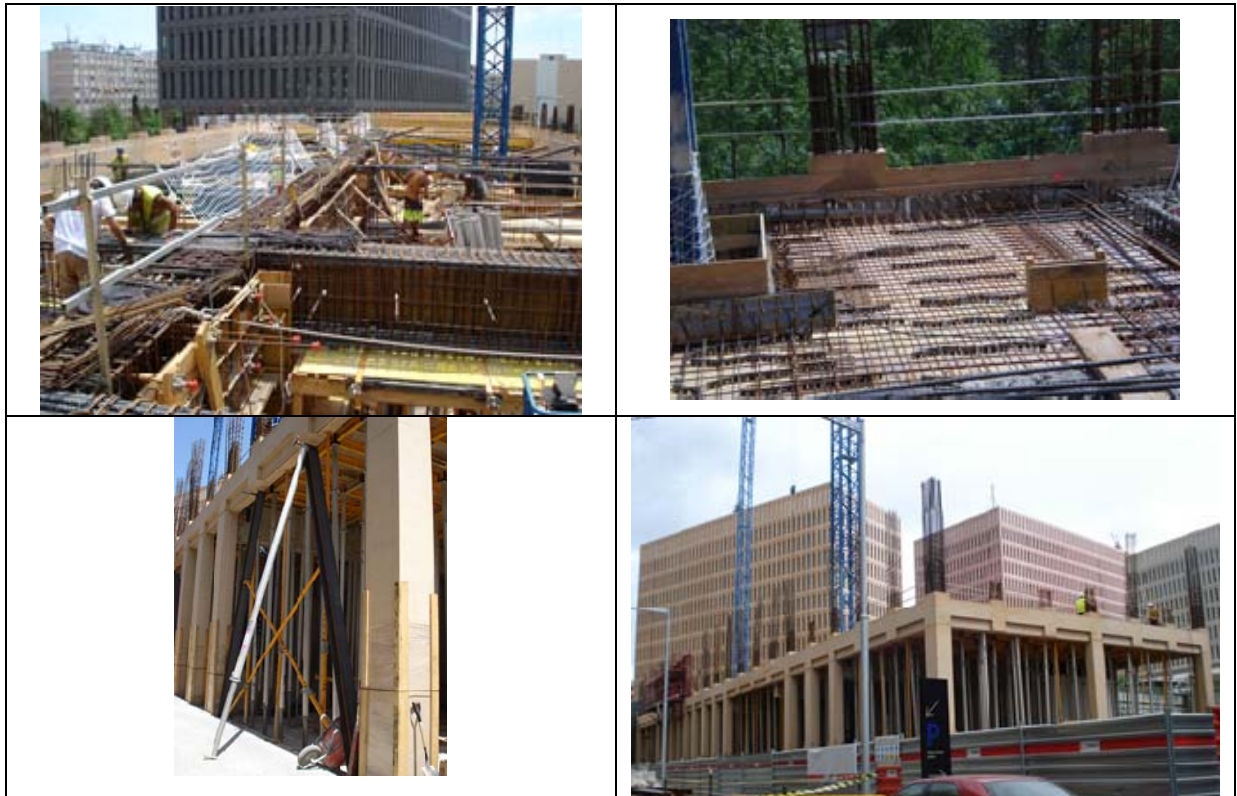
Fig. 2.1.4 Evolución del mes de julio '09

Se trabaja exclusivamente en el armado de las jácenas de canto, con unas dimensiones que van desde los 65x100 cm a los 65x160 cm, y el encofrado de la losa.

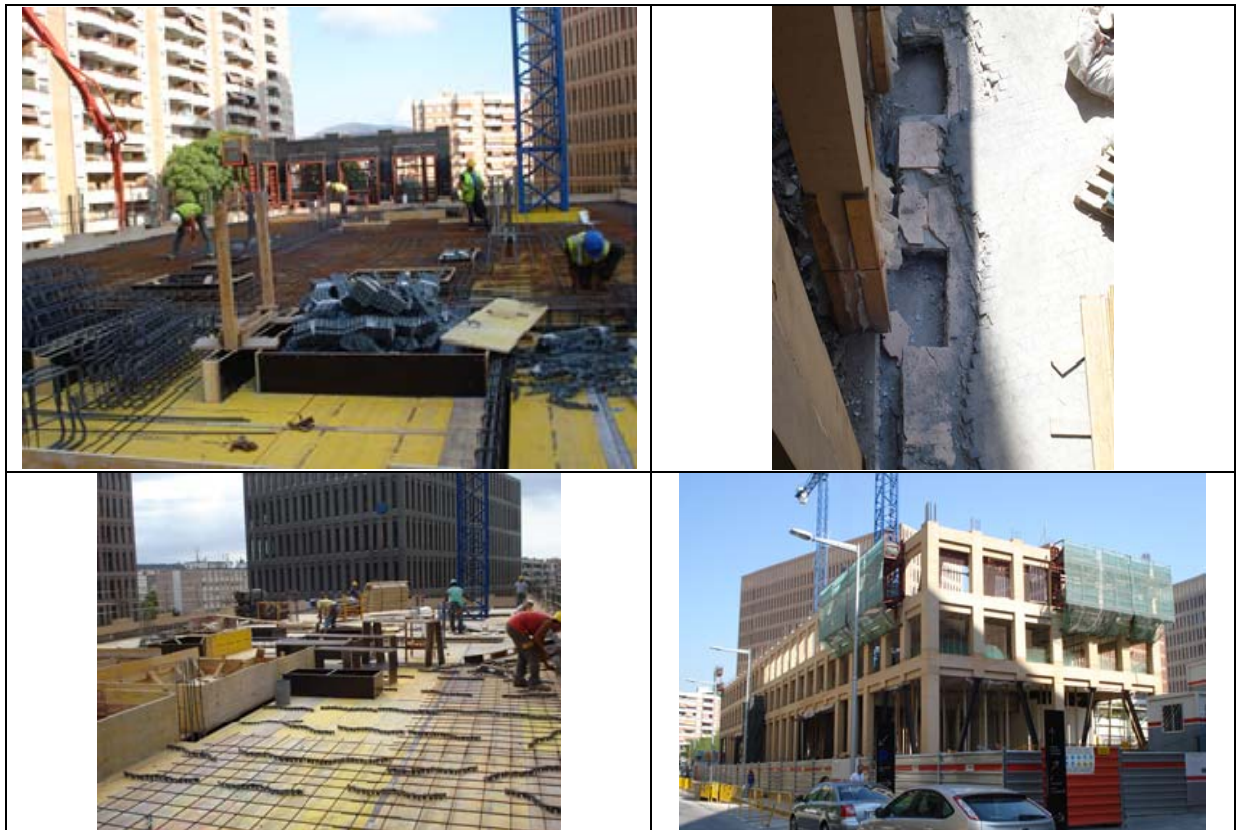
Fig. 2.1.5 Evolución del mes de agosto '09

Para impermeabilizar el perímetro del edificio que quedó desprotegido ante la entrada de agua por la jácena de arranque tuvimos que realizar al inicio de la obra, deberemos: repicar hasta llegar a la losa de PB, se coloca poliestireno expandido a modo de junta de dilatación, se hormigona hasta el nivel de la impermeabilización de la urbanización dándole planeidad, y se coloca la tela asfáltica solapándose con la existente y con un cordón bituminoso para formar la curvatura en el giro. A continuación se protegerá la impermeabilización con poliestireno y un posterior hormigonado.

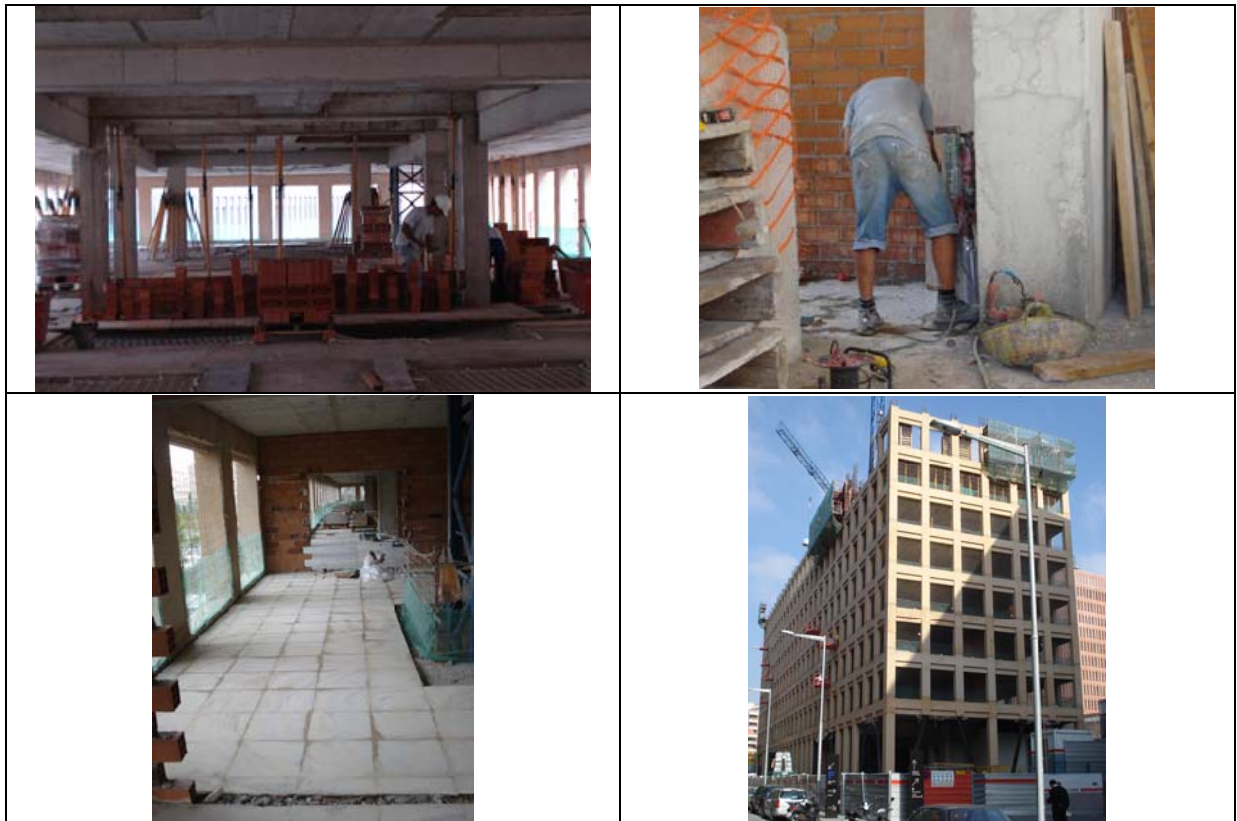
Fig. 2.1.7 Evolución del mes de octubre '09

A lo largo de la 1ª semana se acaba la fachada de P5 y se hormigona la parte derecha del forjado de P6. También se hormigonan pilares centrales y una escalera de PB a P1.

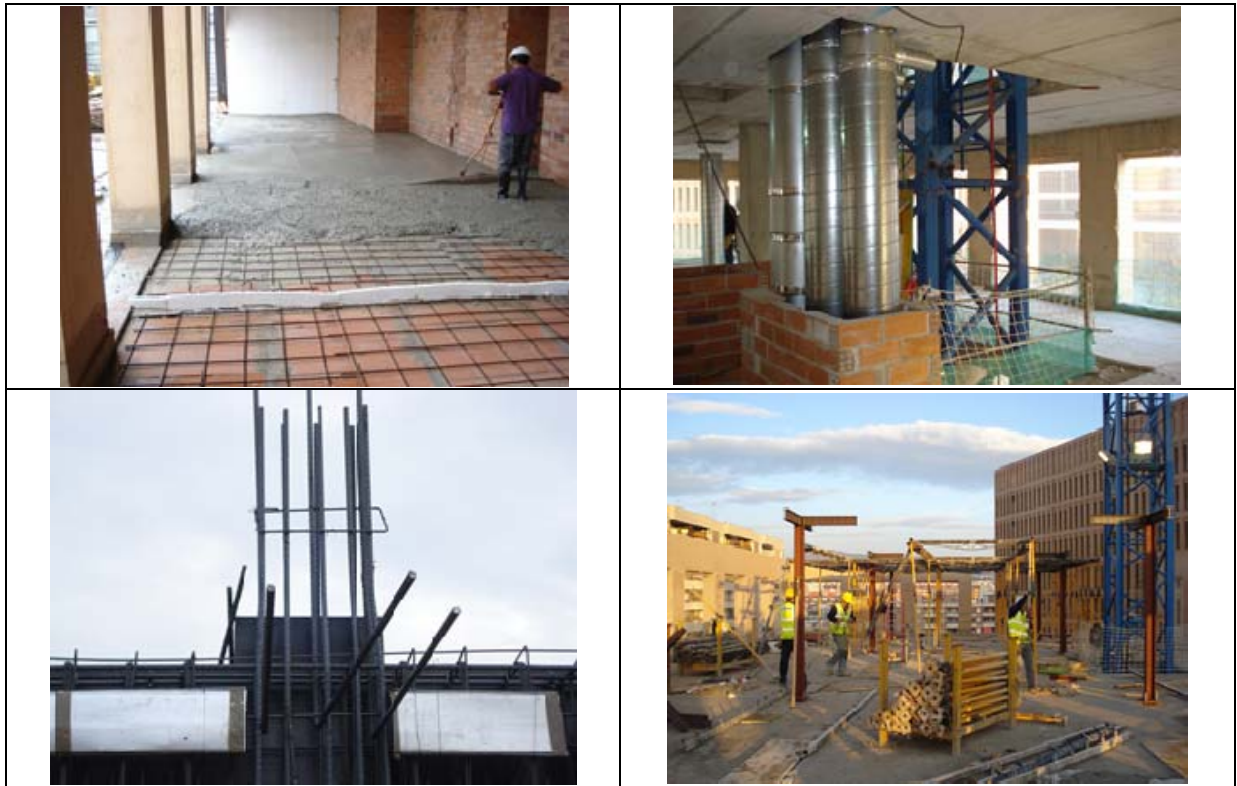
Fig. 2.1.8 Evolución del mes de noviembre '09

En la primera semana se ha hormigonado el lado derecho del forjado de P8, el altillo central, las escaleras de P4 a P5, 9 módulos de fachada y pilares centrales.

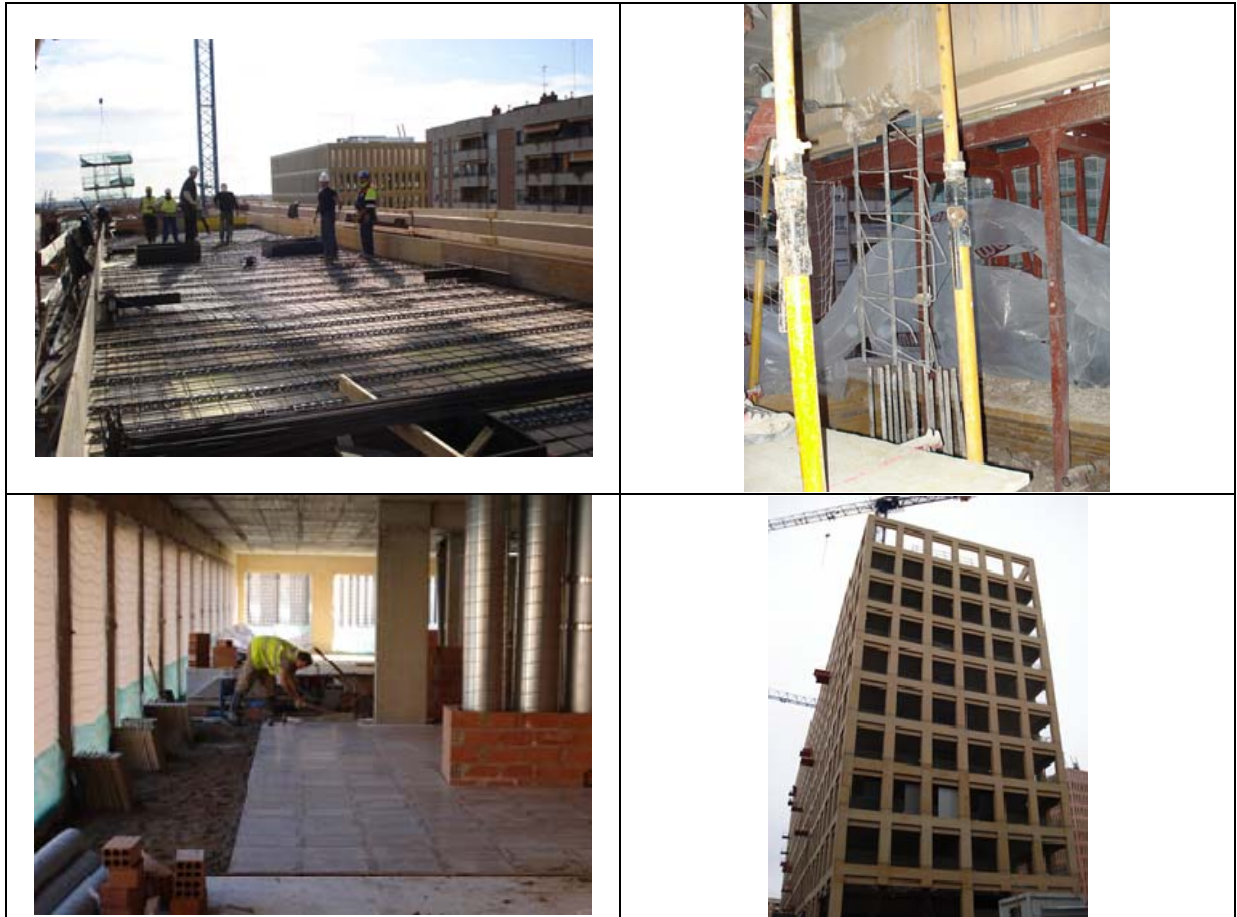
Fig. 2.1.9 Evolución del mes de diciembre '09

El pilar con el armado erróneo y más desfavorable se ha derribado, se ha sustituido el armado, se ha encofrado y hormigonado de nuevo. De esta manera se ha podido ejecutar el módulo de fachada situado justo encima y así finalizar la fachada estructural del edificio.

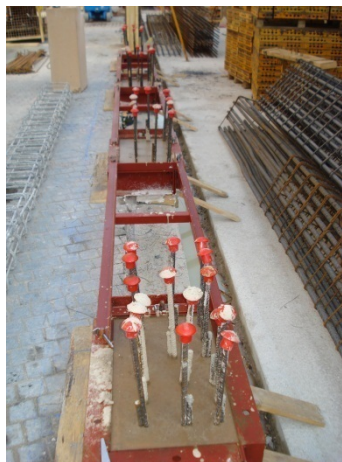
En el arranque de esta obra partimos desde la losa del aparcamiento de bajo rasante, la cual está impermeabilizada y con las esperas de los pilares protegidas. Pero a la hora del replanteo comprobamos que estas armaduras son incorrectas en posición y diámetro ya que fueron ejecutadas con anterioridad a la redacción de nuestro proyecto. Como solución se plantea la ejecución de una jácena de arranque perimetral vinculada a los muros de bajo rasante, colocando así las esperas correctas. Así podemos ejecutar los enanos de fachada.

Fig. 2.2.1.1 Enanos de fachada

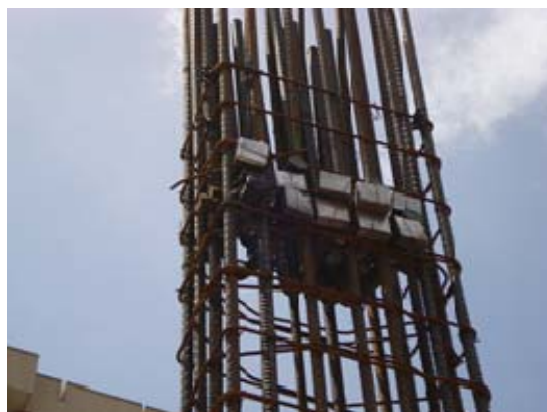
Los pilares que forman parte del encuentro entre las jácenas centrales y la fachada tienen una peculiaridad: el CouplerBox. Este sistema consiste en una armadura en forma de “L” con una rosca protegida para que no entre hormigón, que se coloca a la altura del armado de la futura jácena. Una vez hormigonado el pilar, se descubre la parte de la rosca y, a la hora de ferrallar la jácena, las barras se enroscan, quedando así una sola con patilla dentro de la fachada. De esta manera se consigue que ambos elementos (fachada y jácena) trabajen conjuntamente.

Fig. 2.2.1.2 CouplerBox

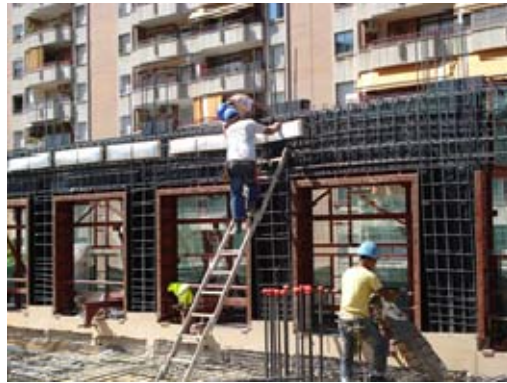
A continuación se colocan los moldes de los huecos y, una vez tenemos la parte exterior del encofrado ya montada, se empiezan a pinchar los pilares. Después de pinchar los pilares con sus respectivos separadores, se coloca la jácena. Para ello, los ferrallas se colocan en la plataforma exterior del encofrado y, con la ayuda de la grúa que mantiene suspendida la jácena, ellos van separando las armaduras de los pilares y colocándolas en su correcta posición. A continuación se colocan los separadores y los Stabox.

Fig. 2.2.1.4 Colocación del armado y de los Stabox

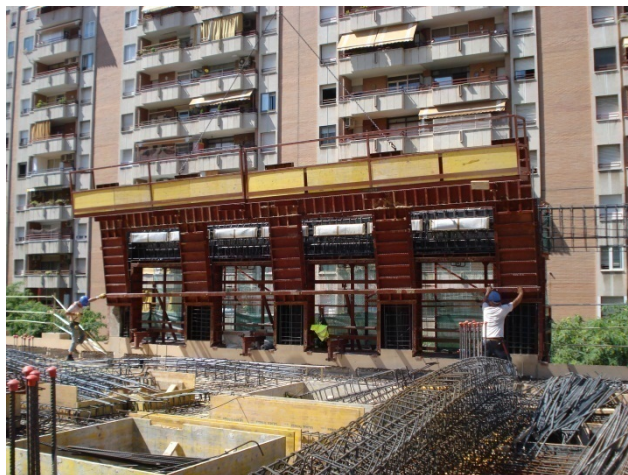
Ahora sólo queda limpiar el panel interior, suspenderlo con la grúa mediante los ganchos de que dispone en la parte superior y colocarlo en su posición. La grúa lo acerca y los operarios empujan hasta dejarlo lo más encajado posible. Para cerrar el molde, los encofradores hacen coincidir las entradas de las tuercas haciendo palanca con una barra. Una vez cerrado el encofrado, se colocan las tapas superiores sobre las jácenas y se hormigona mediante un cubilote estanco a través de los pilares.

Fig. 2.2.1.5 Colocación del panel interior

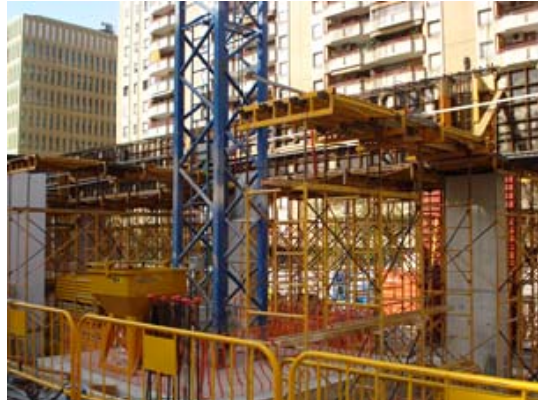
En PB encontramos pilares en el eje central del edificio. Éstos no continúan en plantas superiores, sino que aparecen 16 nuevos pilares, con situación distinta a los de PB, por lo tanto se deben ejecutar unos apeos. Para ello se calcula una jácena principal longitudinal de canto, de apeo, junto con 8 jácenas transversales. La principal tiene una sección de 80cmx180cm, y las transversales van desde los 65cmx100cm a los 65cmx160cm. Cuatro de ellas tienen sección en “T”.

Fig. 2.2.2.1 Jácenas centrales

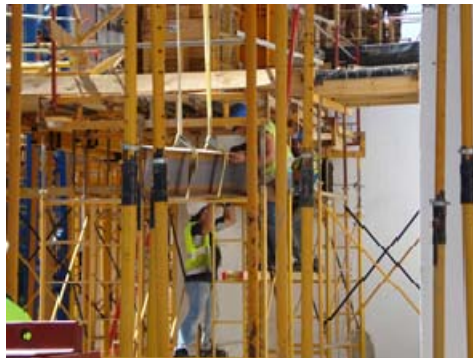
Una vez se han ejecutado los pilares centrales, se empieza a montar la cimbra y a ferrallar la jácena central. Al mismo tiempo se está trabajando en la fachada. A la hora de montar las jácenas transversales nos encontramos con que debemos apoyarnos sobre el techo del badalot de las salidas del aparcamiento, el cual no está previsto para esta sobrecarga. Por lo que se decide colocar un perfil metálico y una cimbra que aguanten el peso de estos elementos. Tras pedir permiso a la empresa de bajo rasante se ejecuta lo dispuesto.

Fig. 2.2.2.2 Colocación del perfil en el badalot

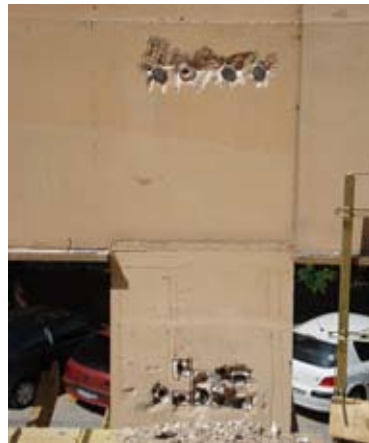
Una vez resuelta esta incidencia se procede a armar las jácenas transversales. Las barras inferiores se enroscan en los CouplerBox situados en los pilares de fachada, y las superiores en las vigas.

Fig. 2.2.2.3 CouplerBox

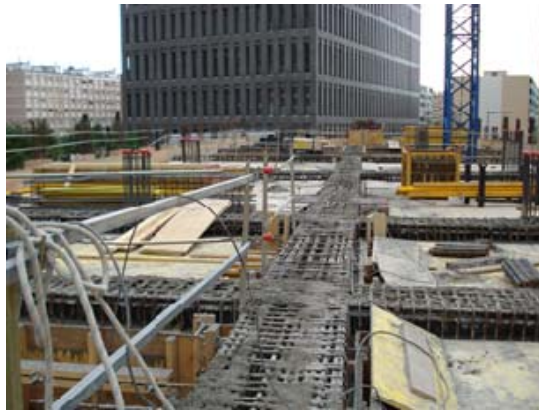
Una vez se ha encofrado todo el conjunto, se hormigona mediante bomba hasta la cota inferior del forjado de P1, para que al hormigonar éste último todo trabaje conjuntamente.

Fig. 2.2.2.4 Jácenas centrales

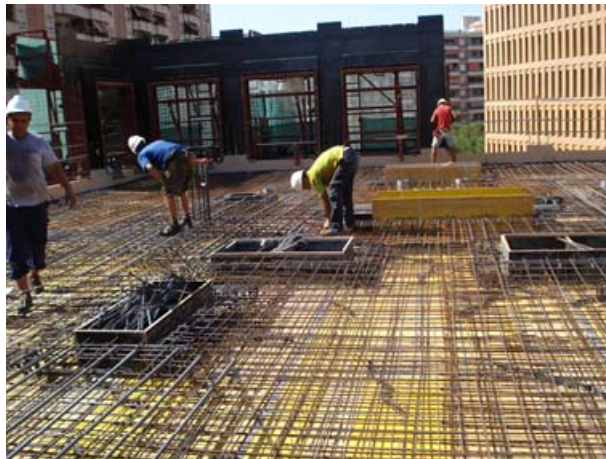
Cuando todas las barras de la parte derecha (hasta la junta de hormigonado situada a la altura del pilar 21 de fachada, a 1/3 de los pilares centrales 73 y 81) están estiradas y los cajones montados, se empiezan a colocar los separadores, el mallazo inferior, los refuerzos longitudinales y las crucetas en los pilares. Mediante la colocación de celosías se consigue la separación del armado inferior y el superior. Éste último consiste en mallazo y el armado transversal. Entre ambas capas se colocarán los zunchos envolviendo los cajones y recorriendo el perímetro del forjado.

Fig. 2.2.3.1 Armado de la losa

Primero se hormigona la parte derecha mientras se acaba de preparar la izquierda. El hormigón empleado es un HA-35/F/11/Ila, vertido con camión bomba. Un operario va vibrando y otro pasa un regle vibrador para dejar la superficie lo más uniforme posible. Cuando el hormigón empieza a fraguar se debe proceder al curado del mismo para evitar la aparición de fisuras.

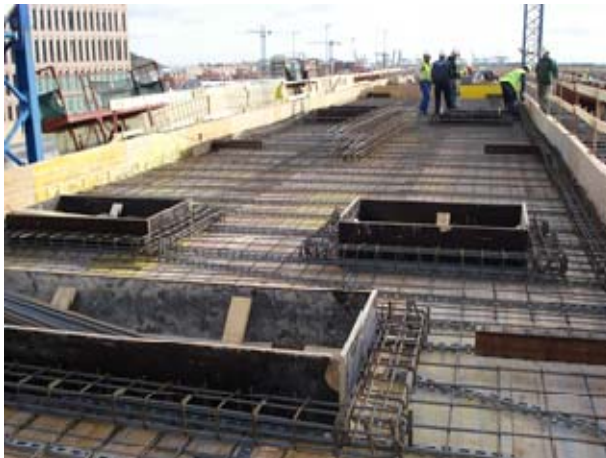
En el caso del techo del badalot hay algunas diferencias al ser los pilares de soporte metálicos, cuyas crucetas quedan embebidas en el forjado, y todo el techo de hormigona de una sola vez, sin juntas.

Fig. 2.2.3.2 Armado del badalot

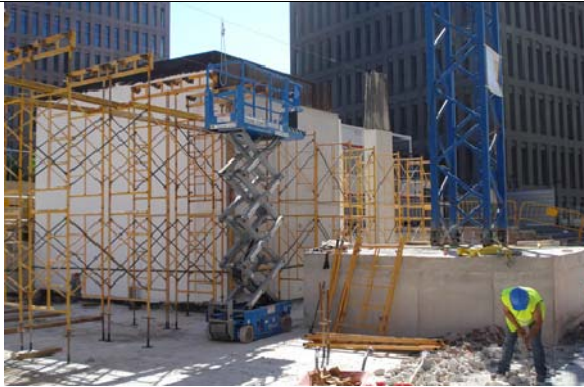
Fig. 6.1.1.1 Base sin protección y líneas de vida para el montaje de cimbra

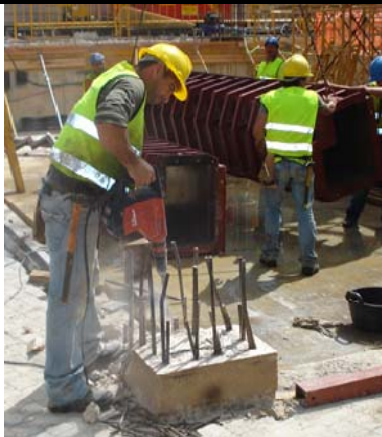
Fig. 6.1.1.5 Falta de epis

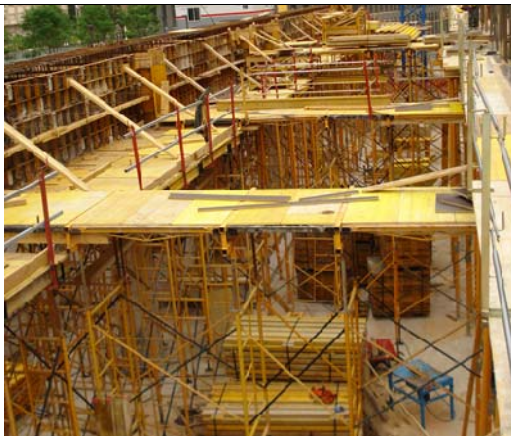
Fig. 6.1.1.7 Plataforma sin protección

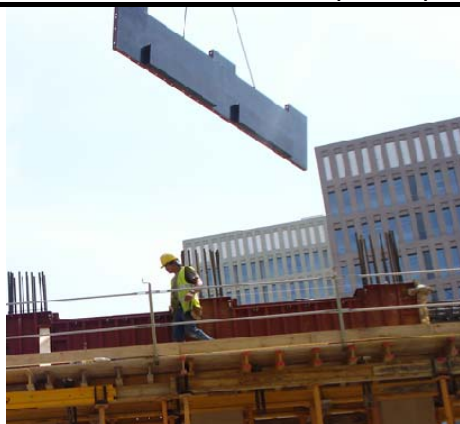
Fig. 6.1.1.9 Cargas suspendidas sobre operario

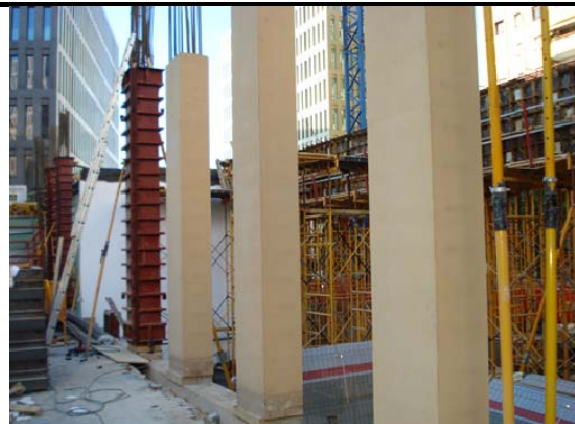
16-Al elevar el encofrado hasta la cota superior de la viga de cuelgue, aparece un riesgo de caída a distinto nivel que se protege con la colocación de redes.

Fig. 6.1.1.10 Riesgo de caída a distinto nivel

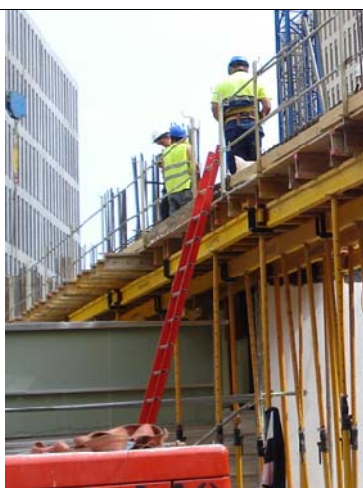
Fig. 6.1.1.11 Escalera de mano sin sobresalir 1m

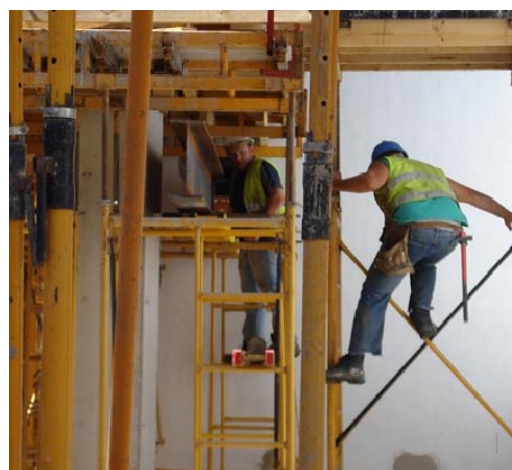
Fig. 6.1.1.12 Plataforma de trabajo inadecuada

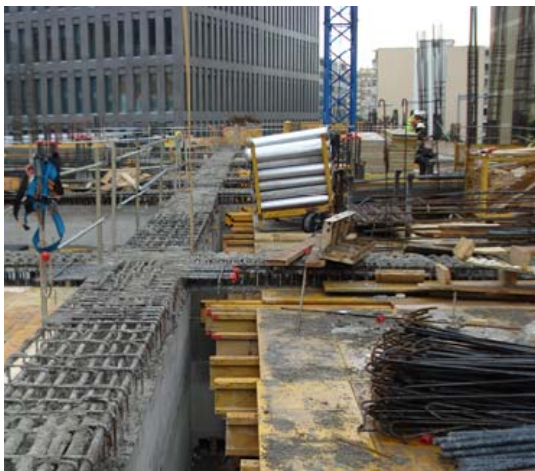
Fig. 6.1.1.13 Riesgo de caída de material y de personas

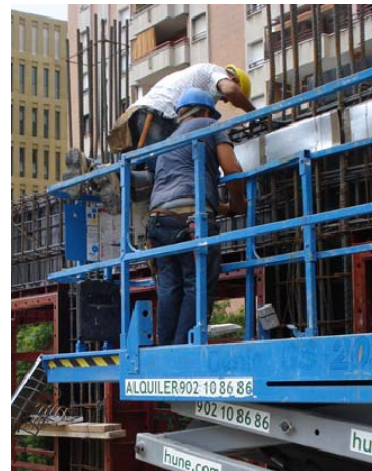
Fig. 6.1.1.14 Riesgo de caída a distinto nivel

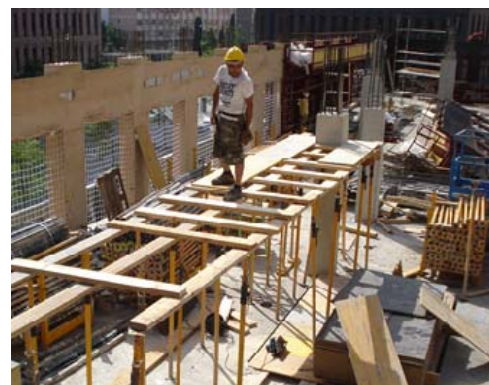
Fig. 6.1.1.16 Riesgo de caída a distinto nivel

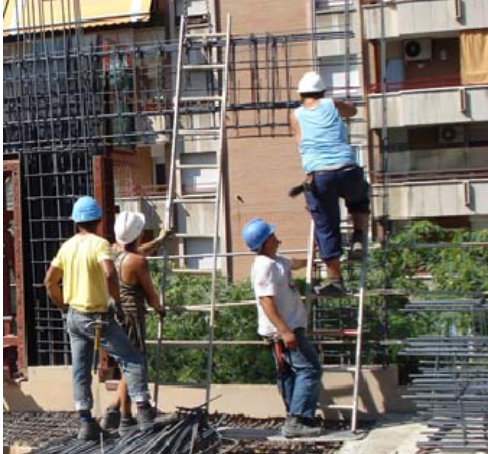
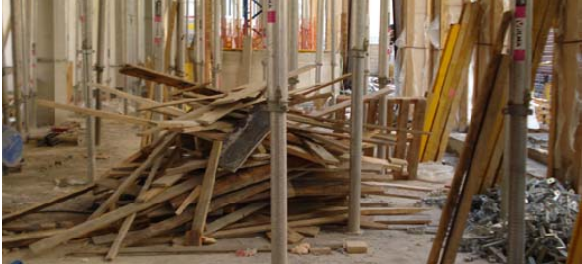
Fig. 6.1.1.19 Riesgo de caída de altura	Fig. 6.1.1.20 Falta de orden y limpieza

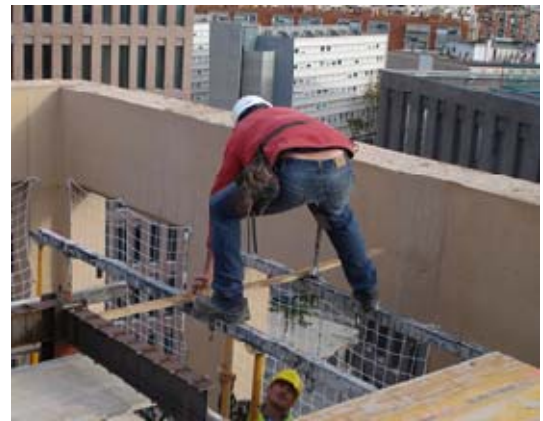
Fig. 6.1.1.32 Riesgo de caída a distinto nivel

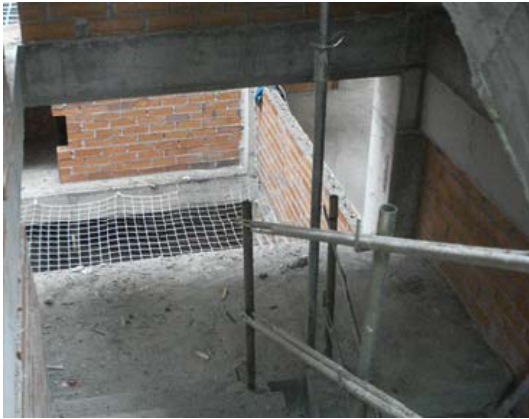
Fig. 6.1.1.35 Riesgo de caída a distinto nivel

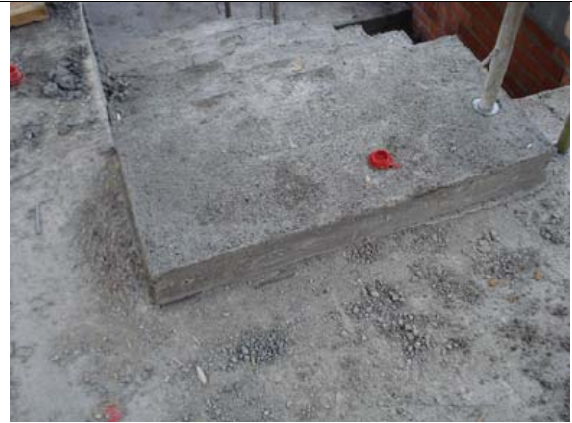
Fig. 6.1.1.36 Riesgo de caída al mismo o distinto nivel
